Haus zur Wasserquelle

Vordergasse 26, 8200 Schaffhausen

Grundriss 1.OG

Städt. Hochbauamt, Münstergasse 30, 8200 Schaffhausen

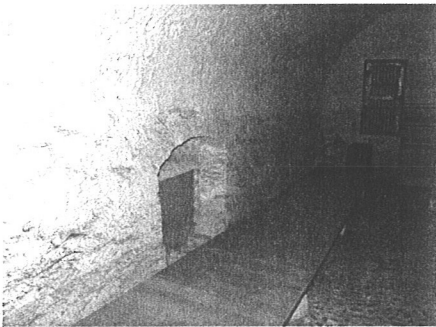
Abstellräume, Lager (Laden)
minimale Eingriffe

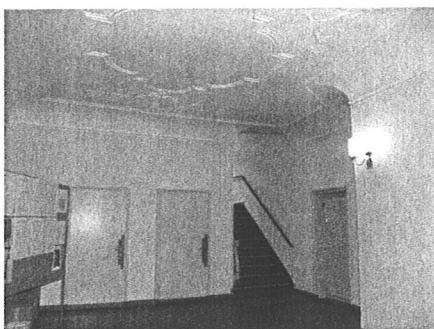
Eingangshalle, Windfang

minimale Eingriffe
 Treppengeländer in der Manier des Rokoko, Antrittsposten,
 Balustrade, Staketen.
 Stuckdecke mit Deckenspiegel, Mittelsonament, Kranzgesimse.

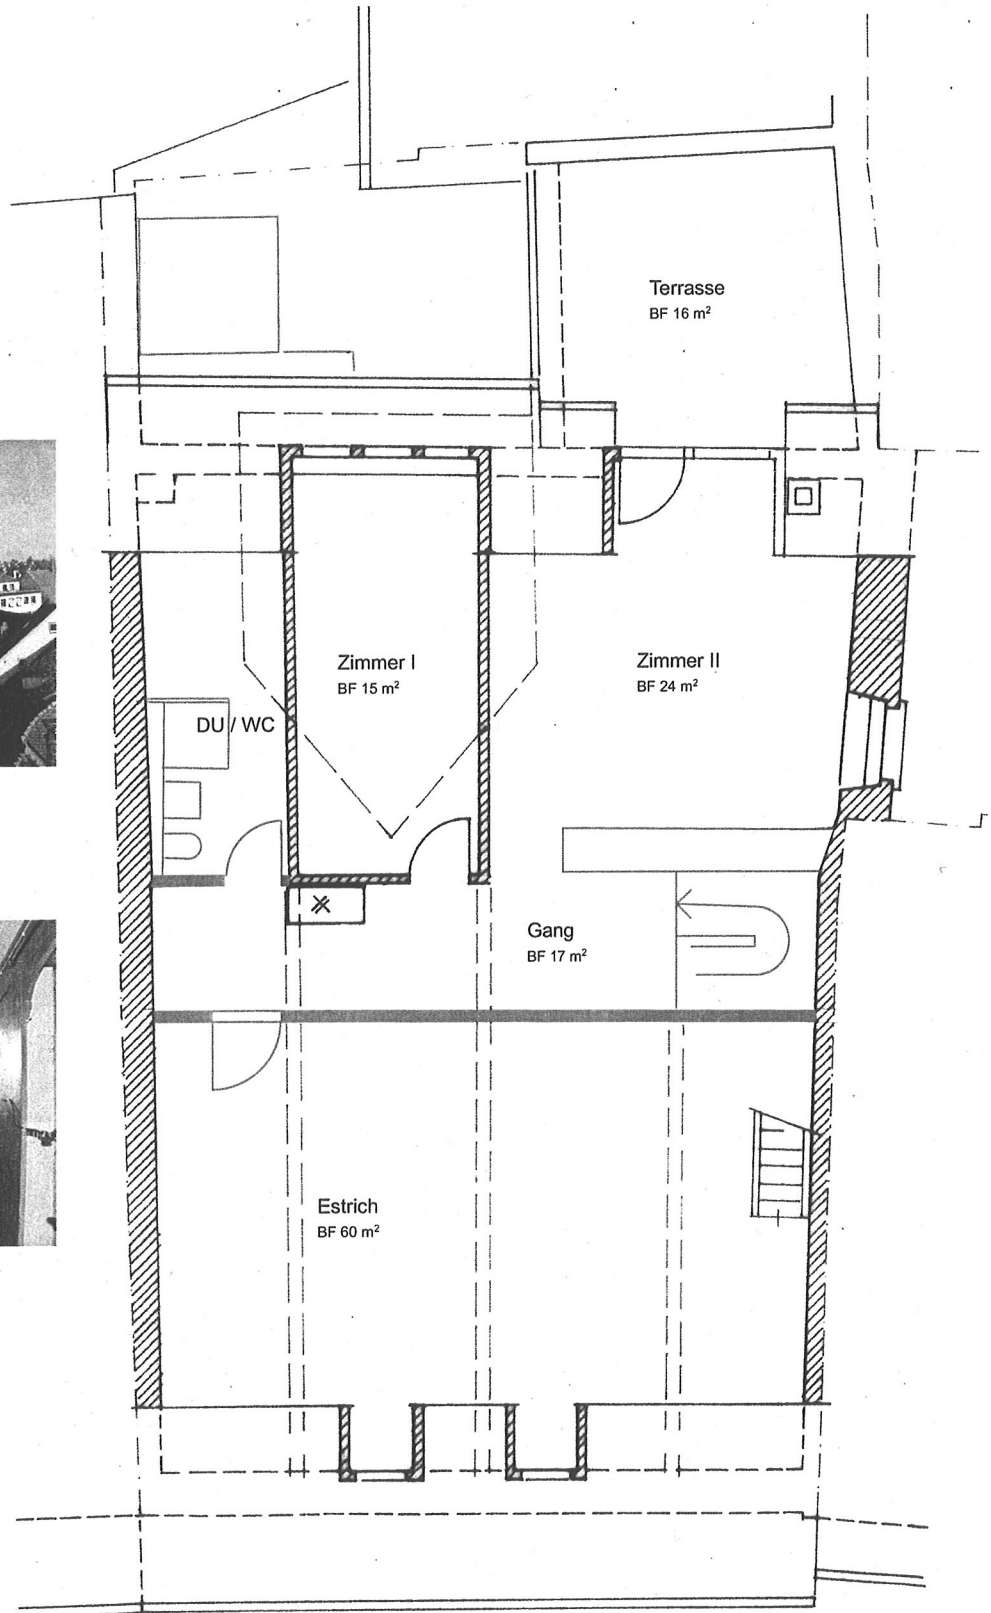
Zimmer I
Sanierung, Instandstellung
Bretterboden.
Raumhohes bemaltes Täfer; Dat. um 1738.
Stuckdecke.

Estrich
minimale Eingriffe
